ANALISIS TINGKAT KEKERASAN PADA LEFT HAND MAIN LANDING GEAR AXLE SLEEVE HASIL PROSES SHOT PEENING

Ir. Indra Setiawan, MBA¹, Bayu Priyadi²

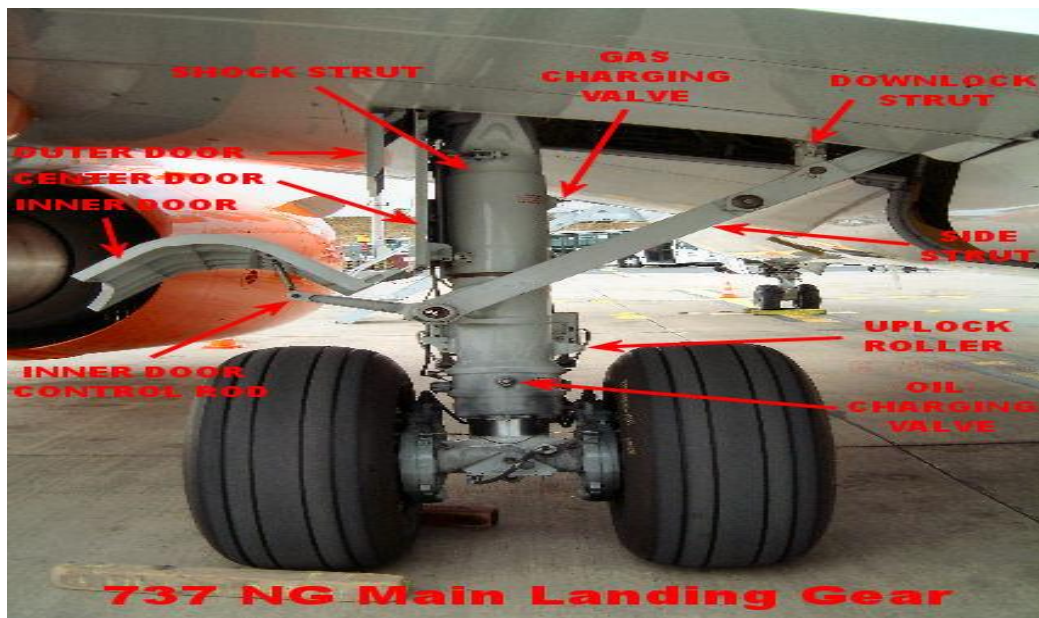
Landing Gear berfungsi untuk menopang keseluruhan bobot pesawat ketika berada di darat, mulai dari kondisi pendaratan pesawat (*landing condition*), mobilisasi di daratan (*ground operation*), hingga kondisi tinggal landas (*take-off condition*). *Main Landing Gear* menerima beban *impact* yang sangat hebat ketika pesawat pertama kali menyentuh daratan (*touch-down*), terlebih lagi untuk bagian *shock strut*. *Shock strut* berupa pipa vertikal penopang dan merupakan komponen yang paling utama dari *Main Landing Gear*. Bagian ini terdiri dari *outer cylinder*, *inner cylinder*, *orifice support tube* dan *metering pin*. Pada kasus kegagalan ini, komponen yang mengalami kegagalan adalah *Left Hand Main Landing Gear (LH-MLG) Axle Sleeve* dari pesawat tipe *Boeing 737-400/ Boeing 737 Classic Series*, dengan umur komponen 15.345 *cycles*. Secara lebih detail letak dari *Axle Sleeve* dapat dilihat pada Gambar sebagai berikut :

Gambar 2.1.Landing Gear

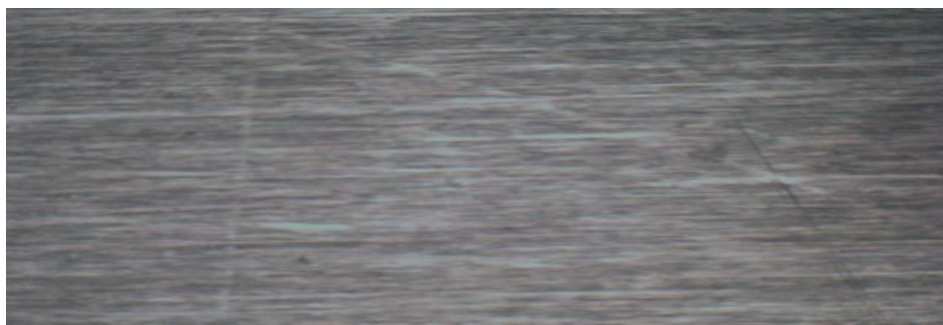
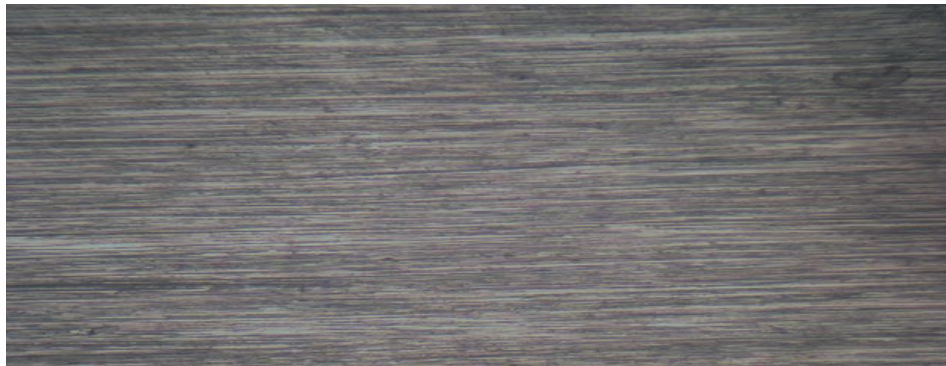
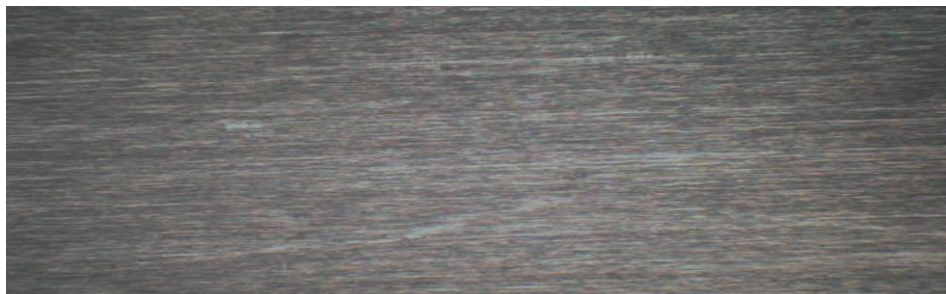
Pengamatan yang dilakukan pada struktur makro dilakukan dengan mengambil gambar pada almen strip A pada spesimen sebelum di *shot peening*, sehingga gambar yang diambil seluruhnya 4 buah.

Gambar 2.2. Struktur makro pada almen strip A (50x) pada spesimen sebelum di *shot peening*

Gambar 2.3. Struktur makro pada almen strip A (100x) pada spesimen sebelum di *shot peening*

Gambar 2.4. Struktur makro pada almen strip A (200x) pada spesimen sebelum di *shot peening*

Gambar 2.5. Struktur makro pada almen strip A (500x) pada spesimen sebelum di *shot peening*

Pada hasil pengujian macrograph di atas dapat di analisa bahwa pada setiap gambar yang kita uji pada gambar 2.1 sampai gambar 2.4 dapat kita lihat tidak mengalami perubahan permukaan pada baja AISI 4340 yang kita uji karena belum mengalami proses *shot peening*. Permukaan masih bersifat halus dan belum mengalami dimpel yang mengakibatkan permukaan kasar.

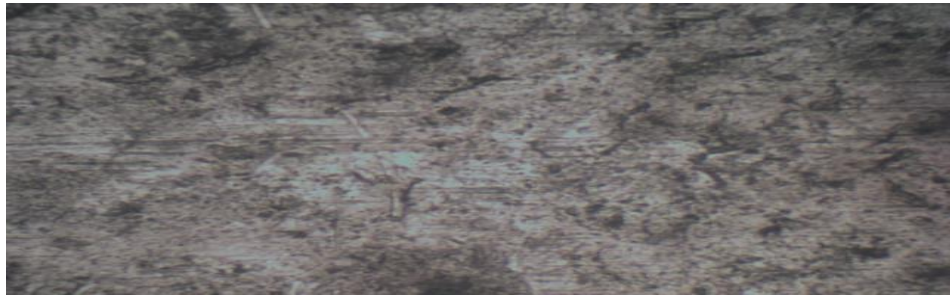
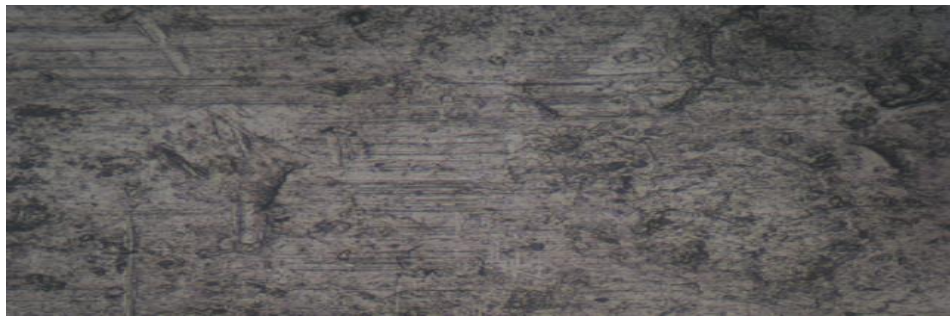
Pengamatan yang dilakukan pada struktur makro dilakukan dengan mengambil gambar pada almen strip A pada spesimen sesudah di *shot peening* dengan 2 *cycle*, sehingga gambar yang diambil seluruhnya 4 buah.

Gambar 2.6. Struktur makro pada almen strip A (50x) pada spesimen *shot peening 2 cycle*

Gambar 2.7. Struktur makro pada almen strip A (100x) pada spesimen *shot peening 2 cycle*

Gambar 2.8. Struktur makro pada almen strip A (200x) pada spesimen *shot peening 2 cycle*

Gambar 2.9. Struktur makro pada almen strip A (500x) pada spesimen *shot peening 2 cycle*

Kemudian kita lihat kembali pada gambar 2.5 sampai dengan 2.8, dimana kita sudah melakukan proses *shot peening* 2 cycle pada material tersebut, maka dapat kita lihat struktur pada material tersebut mengalami perubahan permukaannya lebih kasar dibandingkan pada gambar 2.1 sampai gambar 2.4 sebelumnya yang permukaan masih halus yang belum mengalami proses *shot peening*.

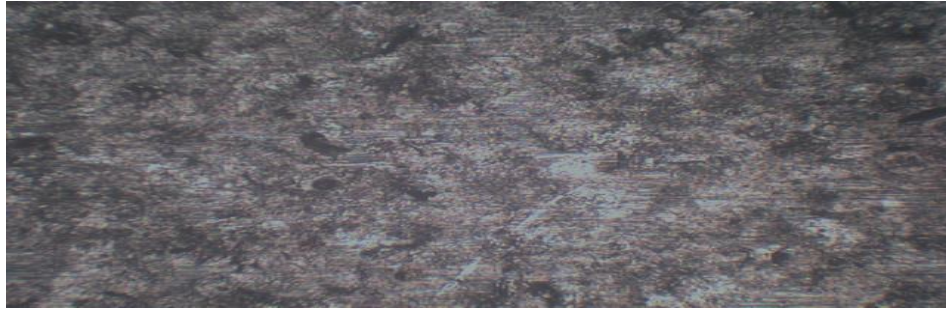
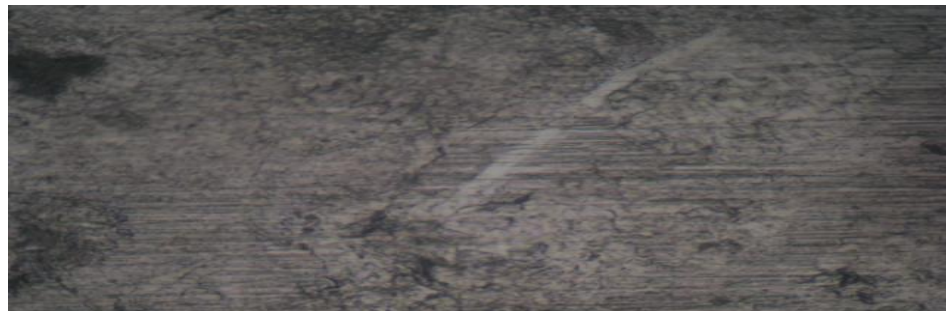
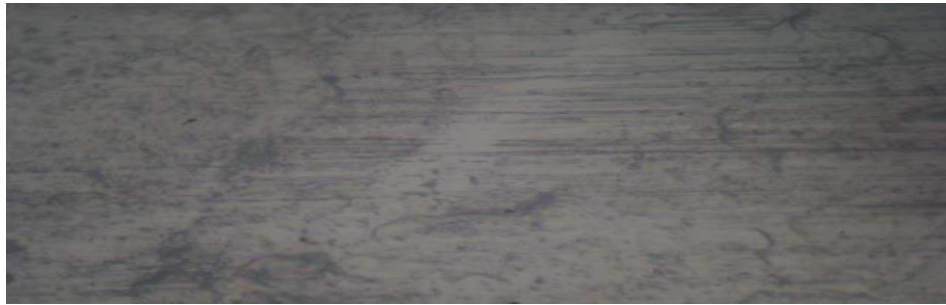
Pengamatan yang dilakukan pada struktur makro dilakukan dengan mengambil gambar pada almen strip A pada spesimen sesudah di *shot peening* dengan 4 *cycle*, sehingga gambar yang diambil seluruhnya 4 buah.

Gambar 2.10. Struktur makro pada almen strip A (50x) pada spesimen *shot peening* 4 *cycle*

Gambar 2.11. Struktur makro pada almen strip A (100x) pada spesimen *shot peening* 4 *cycle*

Gambar 2.12. Struktur makro pada almen strip A (200x) pada spesimen *shot peening* 4 *cycle*

Gambar 2.13. Struktur makro pada almen strip A (500x) pada spesimen *shot peening* 4 cycle

Setelah saya melakukan proses shot peening 2 cycle pada material tersebut yang menalami perubahan pada permukaannya, maka saya melakukan kembali proses *shot peening* yang tingkat intensitasnya lebih tinggi dibandingkan proses *shot peening* awal dan dapat kita buktikan juga dimana proses *shot peening* 4 cycle pada material tersebut pada gambar 2.9 sampai dengan gambar 2.12 mengalami perubahan permukaan yang lebih kasar dari proses *shot peening* 2 cycle yang ada pada gambar 2.5 sampai dengan 2.8.

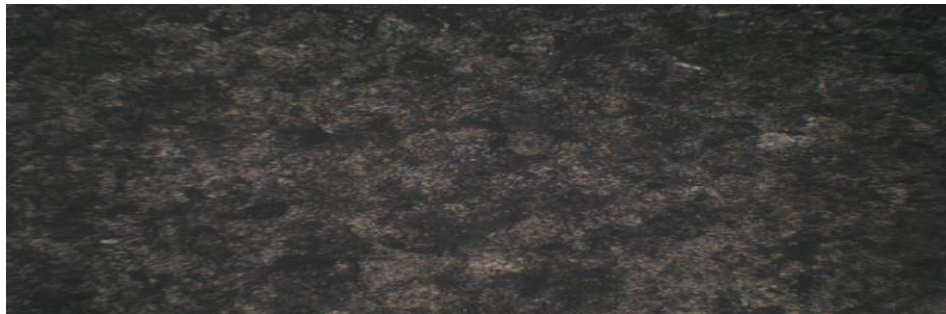
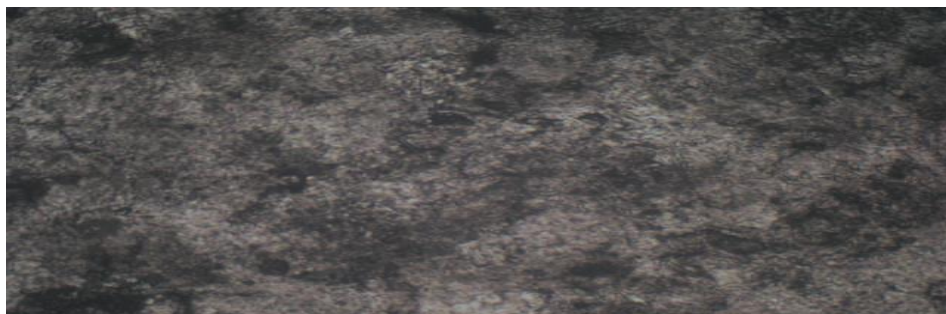
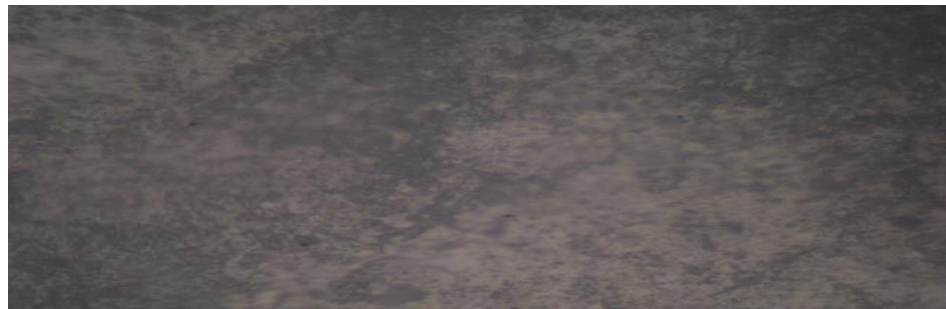
Pengamatan yang dilakukan pada struktur makro dilakukan dengan mengambil gambar pada almen strip A pada spesimen sesudah di *shot peening* dengan 8 cycle, sehingga gambar yang diambil seluruhnya 4 buah.

Gambar 2.14. Struktur makro pada almen strip A (50x) pada spesimen *shot peening* 8 cycle

Gambar 2.15. Struktur makro pada almen strip A (100x) pada spesimen *shot peening* 8 cycle

Gambar 2.16. Struktur makro pada almen strip A (200x) pada spesimen *shot peening* 8 cycle

Gambar 2.17. Struktur makro pada almen strip A (500x) pada spesimen *shot peening* 8 cycle

intensitas. Maka saya proses *shot peening* kembali dengan tingkat nilai intensitas lebih tinggi dibandingkan 2 cycle dan 4 cycle. Ternyata proses *shot peening* dengan 8 cycle membuktikan nilai maksimal intensitas dari proses shot peening 2 cycle dan 4 cycle yang nilai intensitasnya masih dapat meningkat dan permukaannya pun tampak lebih kasar dari proses shot peening 2 cycle dan 4 cycle. Dapat kita lihat permukaan 8 cycle pada gambar 2.13 sampai gambar 2.16.
